## DAS EISENHÜTTENWERK (2) IM ALTEN KÖNIGSBRONN

eine Ergänzung zum Artikel „Das Eisenhüttenwerk“

von Gerhard Konold, Königsbronn

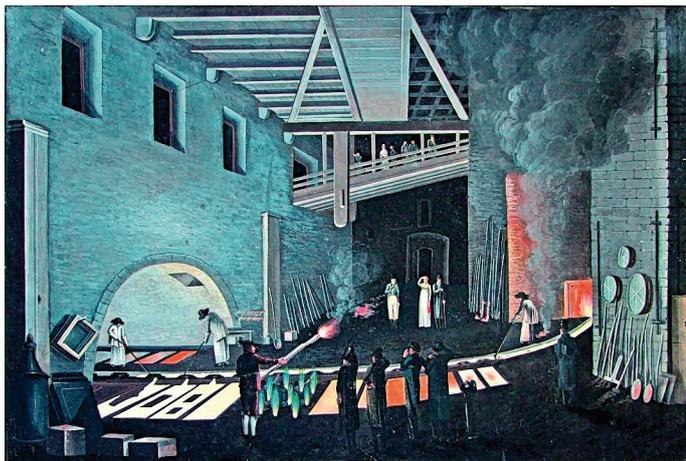
Quelle: Stadtarchiv Heidenheim

Es ist kein Bild bekannt, wie in Königsbronn das Abstechen des gewonnenen Eisens aus dem Hochofen (Schmelzofen) ausgesehen hat. Hier mag das Bild „Nächtliche Vorstellung des Gießens und Auslassens“ von Friederich Weber um 1810 aushelfen. Es zeigt den Abstich des Hochofens in Heidenheim, der ja ebenso wie Königsbronn unter Königlich-Württembergischer Verwaltung stand.

Dargestellt ist hier jedoch nicht das übliche Auslassen, sondern der Guss von Eisenplatten – darauf deuten die exakt rechteckigen ausgegossenen Bodenvertiefungen hin. Da Eisenplatten als Endprodukt eine gute Qualität haben mussten, wurde schon beim Hochofeneintrag die Erzmischung sorgfältig zusammengestellt. Dies konnte allerdings nur ausnahmsweise geschehen und war oft nicht von Erfolg gekrönt. Üblich war, wie berichtet<sup>[1]</sup> wird: *Das durch den Hochofen aus dem Eisenstein ausgeschmolzene Roheisen ist noch sehr unrein, [...] Unter dem Hammer läßt es sich noch nicht zu jedem Gebrauch strecken oder bearbeiten.*

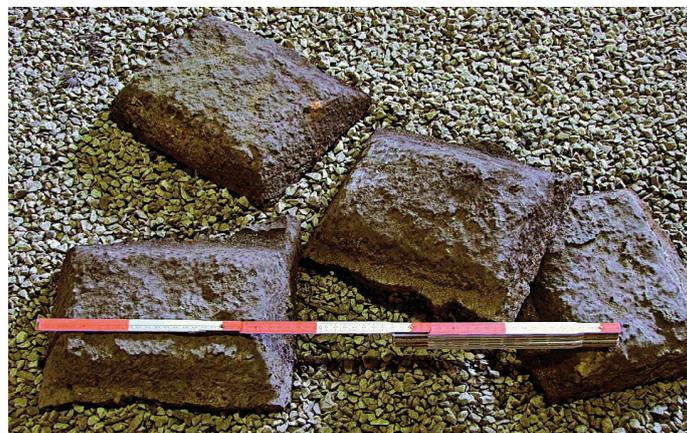
Wie bereitet man das Roheisen für die notwendige Weiterbearbeitung vor? Das Roheisen sollte in einer Größe vorliegen, dass ein Mensch es noch tragen konnte. Ähnlich wie im nebenstehenden Bild von Heidenheim legte man im Bodensand vor dem Hochofen hintereinander liegende Vertiefungen an. Das Roheisen erstarrte dort zu einem langen Eisenstück, dessen Form an einen riesigen Schokoladenriegel erinnert. Das spröde Roheisen ließ sich mit Hammerschlägen in einzelne „Rippchen“ zerbrechen. Man nannte dieses „Bruchstück“ eine „**Massel**“.

Größe einer Massel etwa 25 x 20 x 7 cm, >> 25 kg

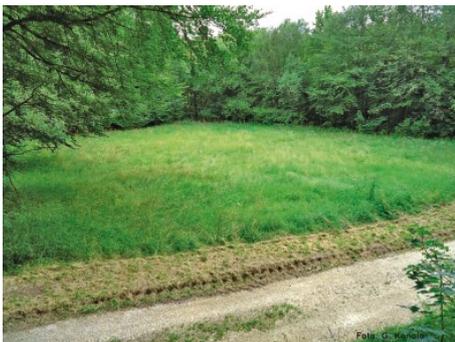
Schlackenwiese Hardtweg

Der Hochofen sollte Eisen erzeugen, er lieferte aber auch die Schlacke aus den Begleitmineralien des Erzes und dem Flussmittel Kalk. Wohin mit der Schlacke, dieser unerwünschten Dreingabe? Zwischen Hüttenwerk und der heutigen Adlerkurve entstand eine große Schlackenhalde. Gewiss wurden auch Geländevertiefungen wie Dolinen mit diesem steinartigen Material verfüllt und Wege durch den sumpfigen Talgrund verfestigt. Irgendwann wurde auch im Gelände „entsorgt“, so beispielsweise hinterm Stürzfeld am Hardtweg und am Namlosweg oder dort, wo der Bogenschießplatz ist. Noch heute haben diese Flächen keinen Baumbewuchs, weil die dünne Erdbedeckung über der nährstoffarmen Schlacke dies nicht zulässt.

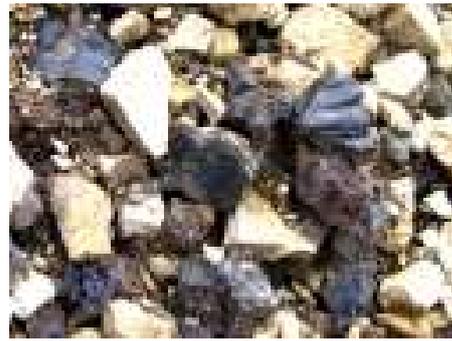
Schlacken lassen sich also im Boden um Königsbronn leicht finden. Die jüngsten Bauarbeiten im Gelände der SHW legten wieder die dunklen Schlacken frei. Auffällig ist die meist glasartige Ausbildung in brauner bis schwarzer Farbe. Daneben gibt es auch löchrige, steinähnliche Formen in hellerem Braun.

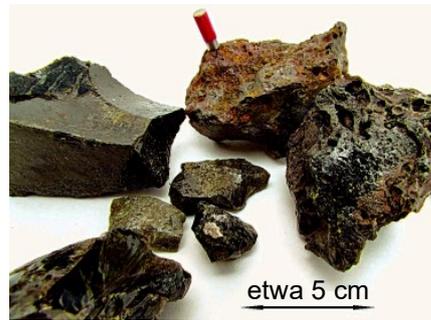
Wenn bei einer solchen steinähnlichen Schlacke ein kleiner Magnet (rot) festgehalten wird, heißt das: in der Schlacke muss ein magnetisierbarer Stoff eingeschlossen sein, nämlich Eisen vom Hüttenwerk!

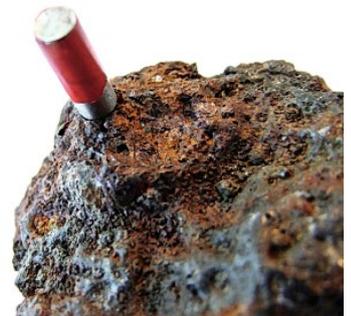
Die braune Schlacke konnte leicht zerbrochen werden. Hervor kam ein kleines Metallkugelchen mit einem Durchmesser von etwa 4 mm. Damit es im Bild leicht zu erkennen war, wurde es angeschliffen und so geschwenkt, dass das Sonnenlicht hell reflektiert wurde.
